Kiinteiden merimerkkien tarkastuskäsikirja

SUUNNITTELU- JA TOTEUTTAMISVAIHEEN OHJAUS

Liikenneviraston ohjeita 19/2013

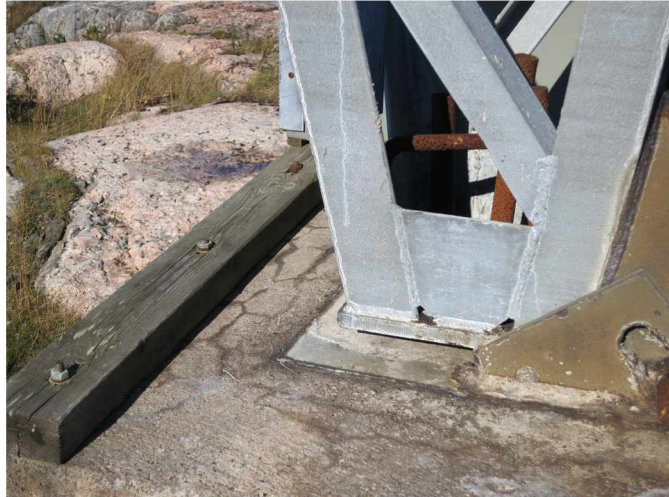
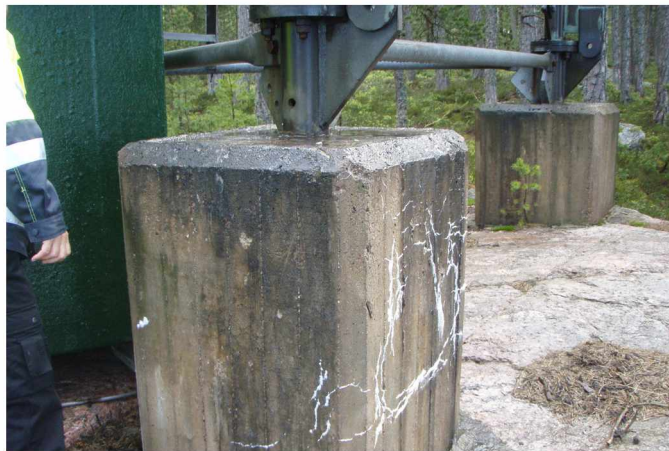
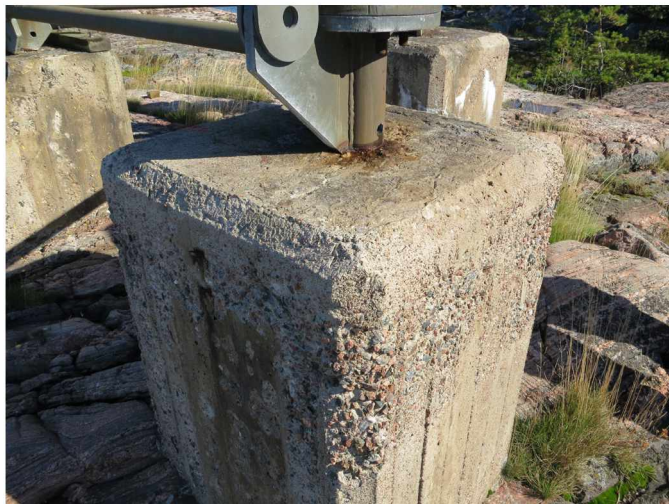
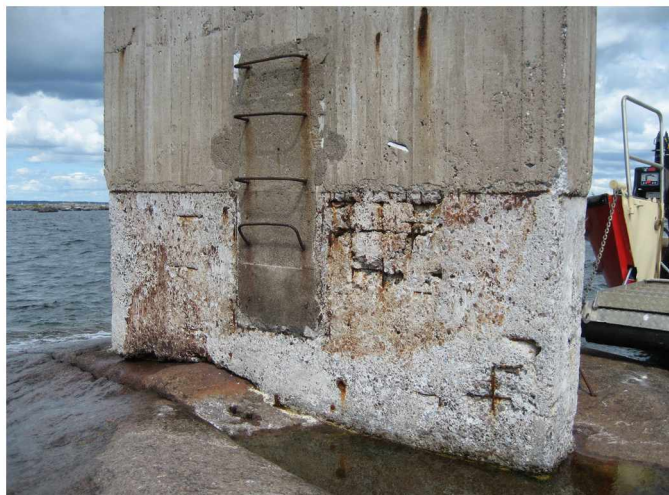
- C. Vaurioiden syvyys ja merkitys selvitetään erikoistarkastuksella. Paikalliset betonipinnan pakkasvauriot vesipiikataan pois ja rakenteet korjataan korjauslaastipaikkaamaalla tai valamalla, kiireellisyysluokka on yleensä 12. Kun rakenteen kantavuus ei ole vaarassa, vaurioiden etenemistä seurataan ja rakenteet uusitaan yleensä kiireellisyysluokassa 13. (102, 105, 908)

- D. Vaurioalueen korjaustoimenpiteeksi voidaan harkita rakenteen korjaamista valamalla tai rakenneosan uusimista. Laaja-alaisempien kantavuuteen vaikuttavien vaurioiden kyseessä ollessa rakenneosa uusitaan. (102, 908)

Taulukko M2. Kiinteät merimerkit, betonin halkeamien vaurioluokitus.

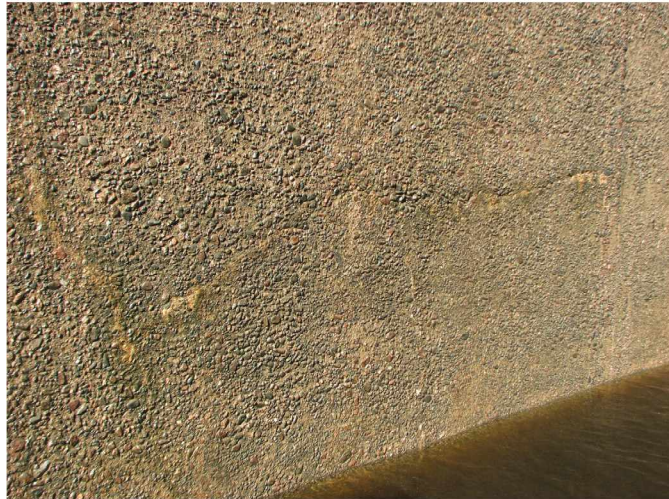
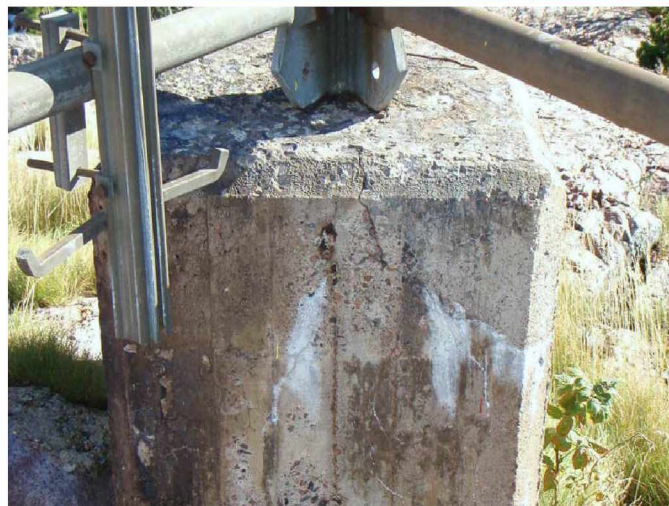
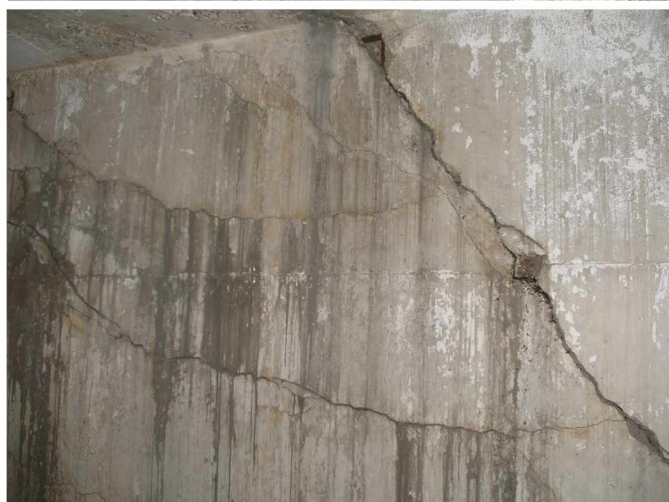
- C. Halkeamien syyt ja rakenteiden kunto selvitetään (esim. peruspilarin halkeaman osalta on varmistettava, että vaurio ei ole edennyt lohkeamaksi). Vaurioituneen rakenteen kunto selvitetään erikoistarkastuksella, ellei rakenteen uusiminen ole verrattain edullista. Vaurioitumisen syy poistetaan. Yleensä halkeamat injektoidaan epoksilla, kun rakenteissa ei ole muita vaurioita. Mikäli rakenteissa on halkeilun lisäksi vakavaa pakkasrapautumista tai lohkeilua, vaurioituneet rakenteet vahvennetaan tai uusitaan. Uudet halkeamat pyritään korjaamaan kiireellisyysluokassa 11. Vanhemmat halkeamat korjataan yleensä kiireellisyysluokassa 12. (102, 103, 110, 111)

- D. Halkeamien syyt ja rakenteiden kunto selvitetään erikoistarkastuksella. Pääsääntöisesti rakenteita joudutaan uusimaan tai vahventamaan. Mahdollisia käyttörajoituksia harkitaan. (102).

Taulukko M3. Kiinteät merimerkit, raudoituksen korroosion vaurioluokitus.

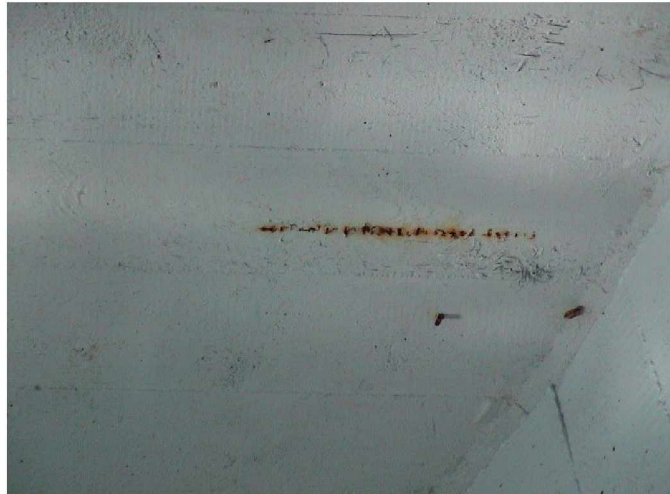
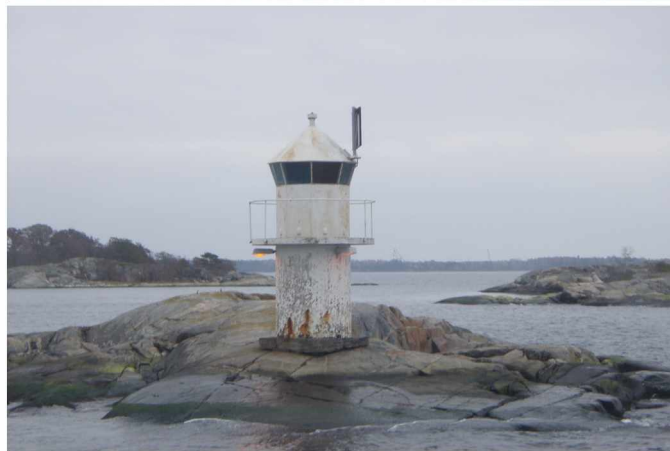
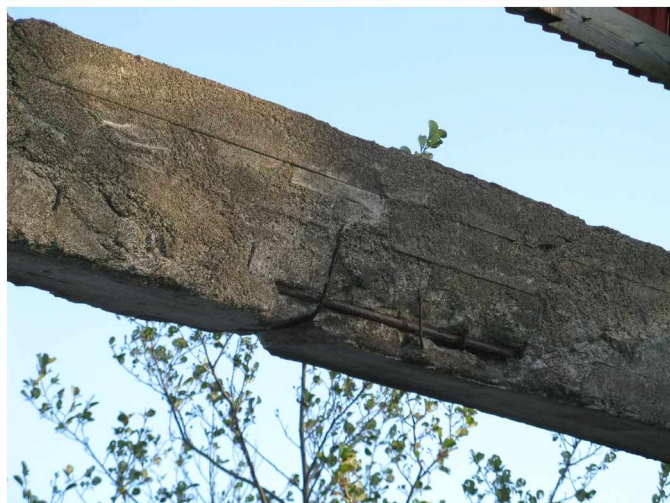
- C. Vaurioiden laajuus selvitetään erikoistarkastuksella. Paikalliset vaurioalueet puhdistetaan vesipiikkaamalla, puhdistetut teräkset korroosionsuojalaastikäsitellään ja paikalliset vauriot paikataan korjauslaastilla. Laaja-alaiset vauriot korjataan valamalla. Korjaustoimenpiteiden kiireellisyysluokka on yleensä 12. Turvallisuusriskien kyseessä ollessa kiireellisyysluokka on 10 tai 11. (102, 105)

- D. Tehdään erikoistarkastus ja kantavuustarkastelu. Korjausmenetelmä on yleensä vesipiikkaus ja korjaus valamalla. Rakenteen uusiminen voi olla suositeltavaa. Kiireellisyysluokka on yleensä 11 tai 12. Turvallisuusriskien kyseessä ollessa kiireellisyysluokka voi olla 10. (102, 908)

Taulukko M4. Kiinteät merimerkit, betonin valuvikojen ja lohkeamien vaurioluokitus.

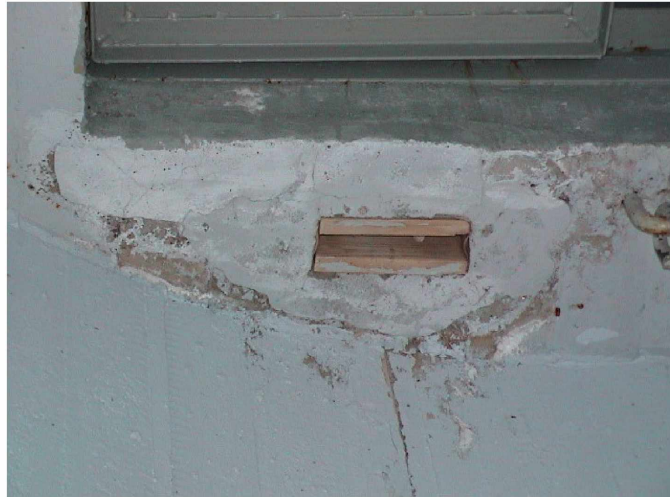
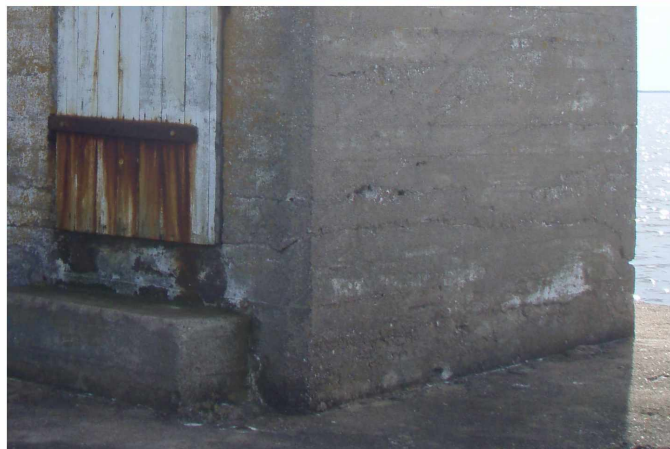
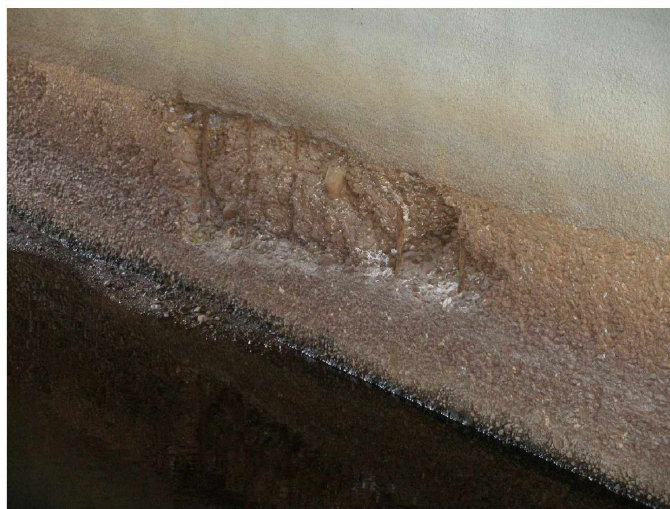
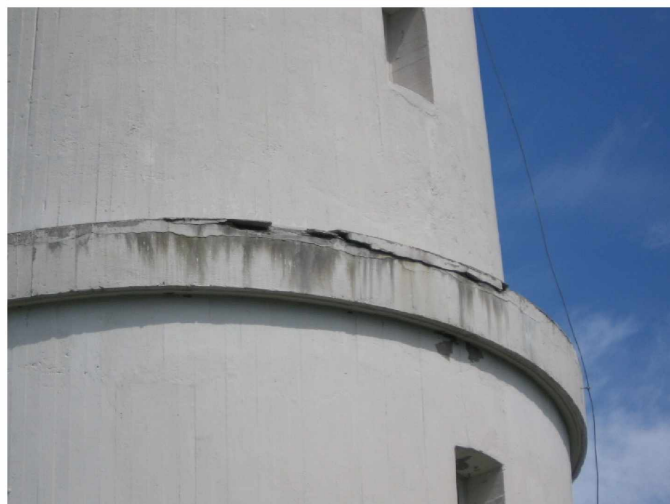
- C. Ruostunut raudoitus sekä lohkeaman tai onkalon betonipinta puhdistetaan vesi-piikkaamalla, puhdistetut teräkset korroosionsuojalaastikäsitellään ja vauriot paikataan korjauslaastilla. Laaja-alaiset vauriot korjataan valamalla. Kiireelli-syysluokka on yleensä 12. Vaurio, joka ei aiheuta merkittäviä seuraus-vaikutuksia, kirjataan kiireellisyysluokkaan 13. Turvallisuusriskien kyseessä ollessa kiireellisyysluokka on 10 tai 11. (102, 105)

- D. Kantavien rakenteiden kyseessä ollessa tehdään kantavuustarkastelu. Ruostunut raudoitus sekä lohkeaman tai onkalon betonipinta puhdistetaan vesi-piikkaamalla, puhdistetut teräkset korroosionsuojalaastikäsitellään ja vauriot valukorjataan. Tarvittaessa rakennetta vahvennetaan. Korjaustoimenpiteiden kiireellisyysluokka on 11. (102)

*Taulukko M5. Kiinteät merimerkit, teräsrunkorakenteiden pintakäsittely- ja korroosio-
vaurioiden vaurioluokitus.*

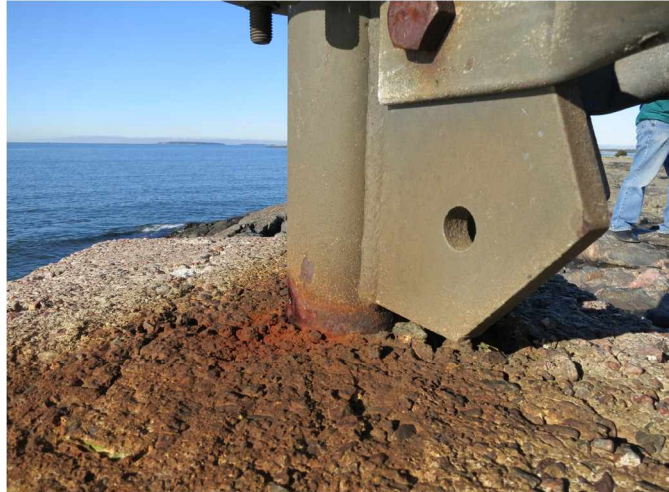
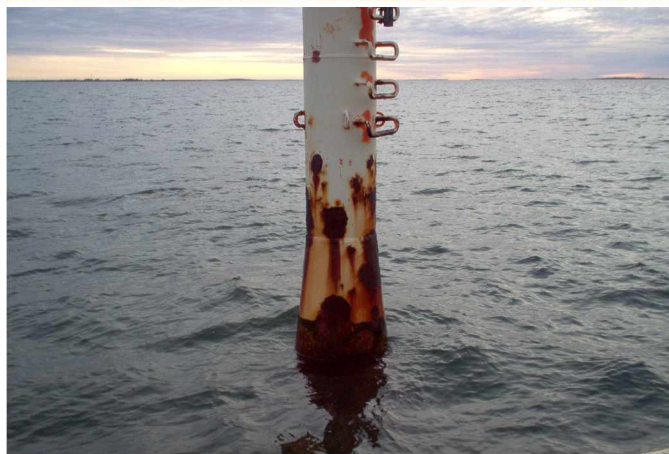
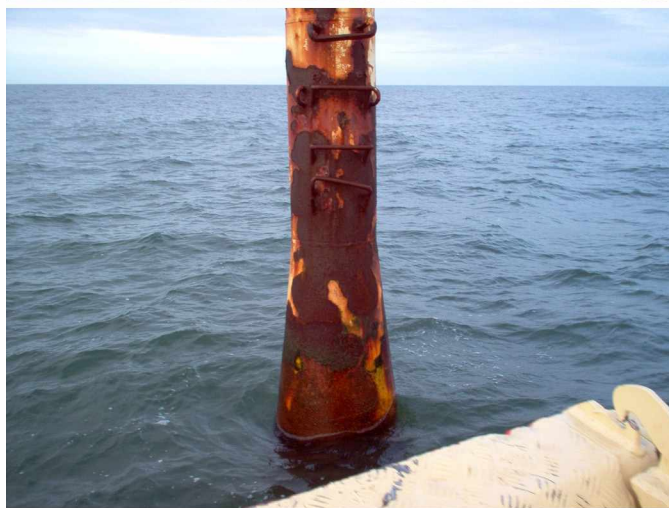
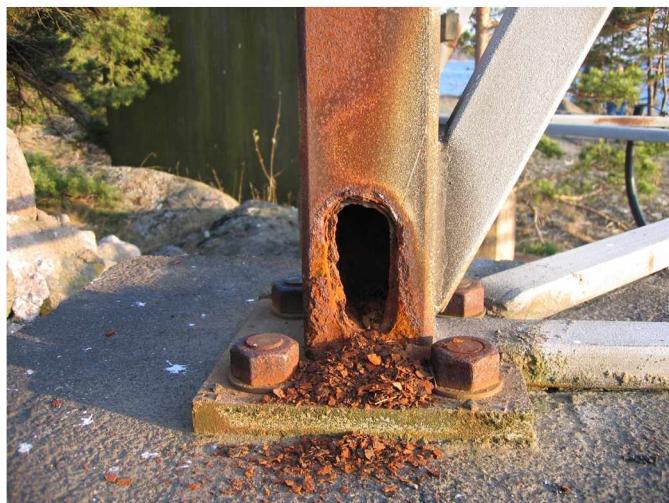
- C. Korjaustoimenpide on uusintamaalaus tai ruiskusinkitys, pintakäsittelytavasta riippuen. Kuumasinkitystä voidaan harkita, mikäli rakenne voidaan irrottaa. Uusintakäsitteltävän rakenteen kiireellisyysluokka on 12. Uusittavan rakenteen kiireellisyysluokka on 12 tai 13. (208, 211, 906, 907, 908)

- D. Tehdään rakenteen ainepaksuusmittaukset. Heikentyneet rakenteet vahvennetaan tai uusitaan. Pintakäsittelyn korjaustoimenpide on uusintamaalaus tai ruiskusinkitys pintakäsittelytavasta riippuen. Kuumasinkitystä voidaan harkita, mikäli rakenne voidaan irrottaa. Pintakäsittelyn kiireellisyysluokka on yleensä 12. Syöpymän korjaamisen kiireellisyysluokka on yleensä 11. (204, 208, 211, 906, 907, 908)

Taulukko M6. Kiinteät merimerkit, teräsrunkorakenteiden rakenteellisten vaurioiden vaurioluokitus.

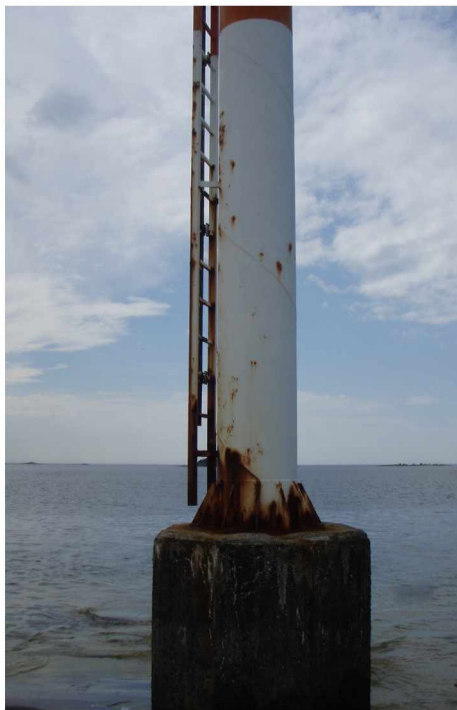
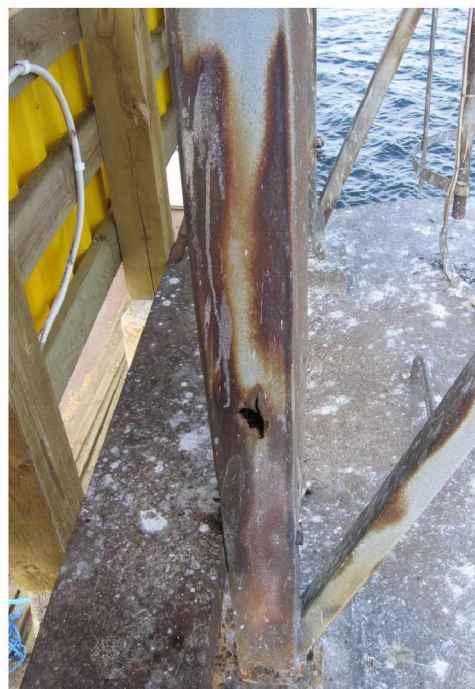
| Vaurio-luokka | Vaurio |
|---|---|
| 4 | Rakenneosassa on pahoja halkeamia tai rakenneosaa on taipunut tai siirtynyt vaarallisesti tai rakenneosaa on murtunut tai sortunut. |

- A. Taipuneen rakenteen oikomista voi harkita. Yleensä toimenpiteenä on kuitenkin seuranta. (11, 217)
- B. Taipuneen rakenteen oikomista voi harkita. Yleensä toimenpiteenä on kuitenkin seuranta. (11, 217)
- C. Rakennetta vahvennetaan tai se uusitaan. Kiireellisyysluokka on yleensä 11 tai 12. (202)
- D. Rakenneosaa tuetaan väliaikaisesti tai uusitaan. Kiireellisyysluokka on yleensä 10. (202)

Taulukko M7. Kiinteät merimerkit, puurakenteiden vaurioluokitus.

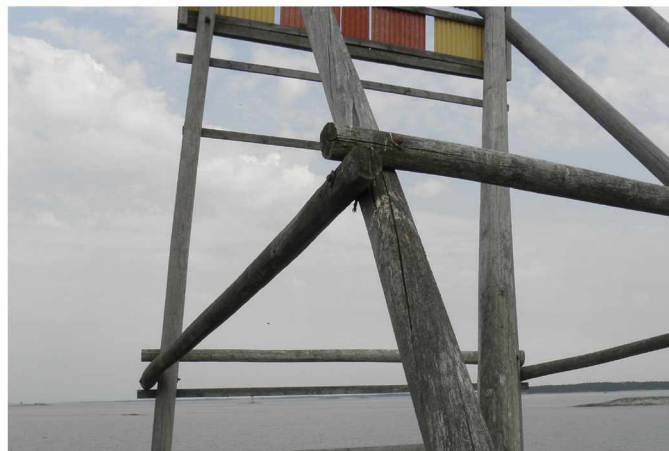
| Vaurio-luokka | Vaurio |
|---|--|
| 4 | Puurakenne on murtunut. Puurakenteen liitos on irronnut rakenteen kantavuutta vaarantavalla tavalla. |

- A. Vaurioita seurataan tulevissa tarkastuksissa, kiireellisyysluokka 13. (11)
- B. Rakenteen vahventamista tai uusimista voidaan harkita. Toimenpiteiden kiireellisyysluokka on yleensä 13. (11, 301, 304)
- C. Vaurioiden vakavuus tutkitaan. Puurakenne vahvennetaan, tuetaan ja kunnostetaan, kiireellisyysluokka on yleensä 11 tai 12. (301, 304)
- D. Vaurioitunut rakenneosa tai koko merimerkki uusitaan, kiireellisyysluokka 10.

Taulukko M8. Kiinteät merimerkit, harusten vaurioluokitus.

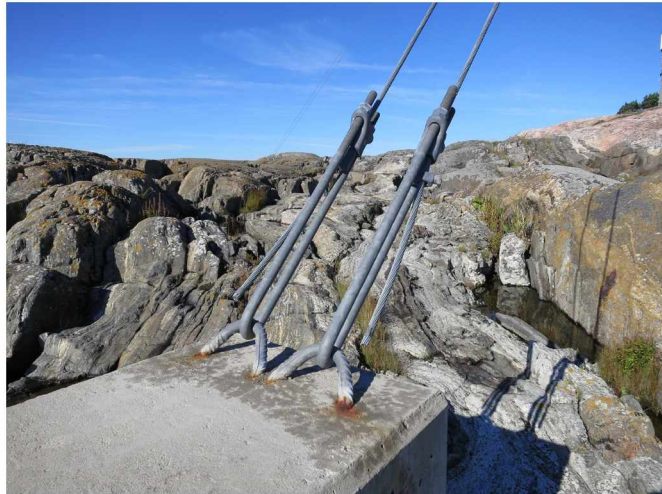
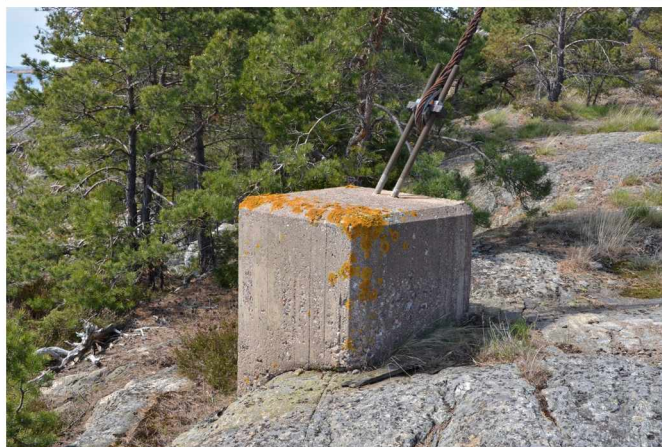
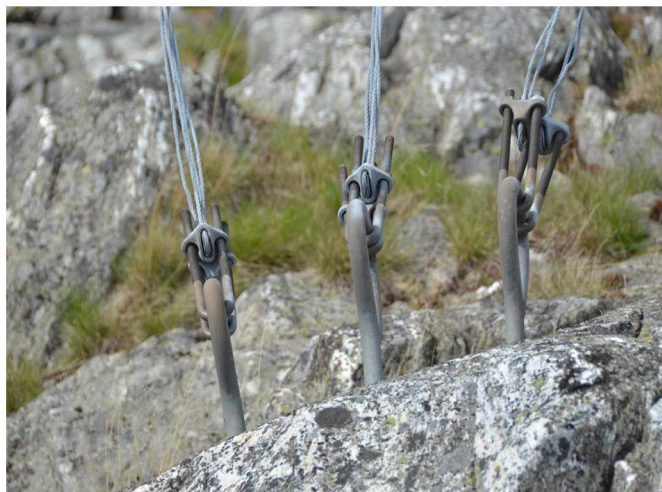
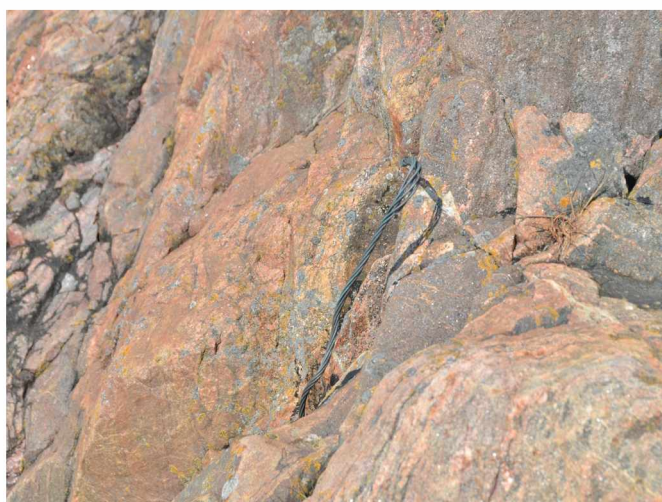
| Vaurio-luokka | Vaurio |
|---|--|
| 4 | Harusankkuri on irronnut. Vaijerista on katkennut enemmän kuin kaksi säiettä. |

- A. Teräsosat sinkkimaalataan, kiireellisyysluokka on 11. (207)
- B. Harusvaijerit ja peruspultit kiristetään, kiireellisyysluokka on 11. Teräskorroosion etenemistä seurataan. (11, 204)
- C. Vinot vaijerikoussit oikaistaan tyynellä säällä ja löysät vaijerit kiristetään, kiireellisyysluokka on 10. Mutterit kiristetään ja pulttien päät lukitaan lyömällä niiden päät läjään, kiireellisyysluokka on 10. Syöpyneet teräsosat uusitaan, kiireellisyysluokka on yleensä 11. Vaijerin katkenneet säikeet kiinnitetään ehjiin säikeisiin kiristysiteellä ja vauriokohta korroosionsuojataan. (204)
- D. Vaurioitunut ankkurointi ja/tai vaijeri uusitaan, kiireellisyysluokka on 10. (202)

Taulukko M9. Kiinteät merimerkit, kivi- ja tiilirakenteiden vaurioluokitus.

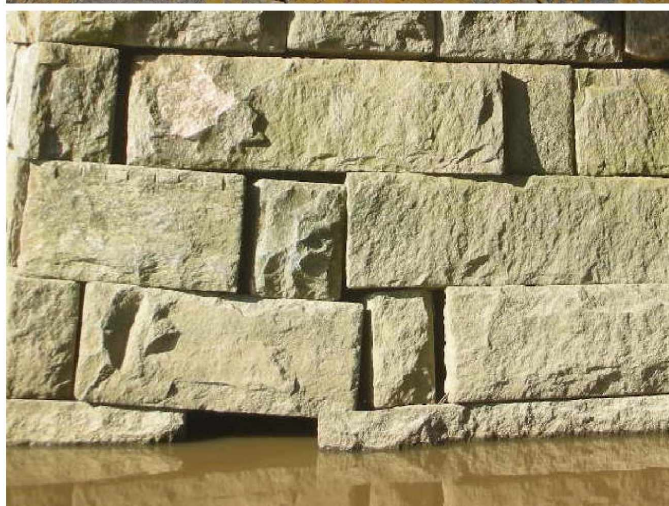
| Vaurio-luokka | Vaurio |
|---|---|
| 4 | Kivien tai tiilien siirtyminen tai irtoaminen tai kivirakenteen vakava muodonmuutos vaarantaa rakenteen kantavuutta tai koossapysyvyyttä. Irtoavat kivet tai tiilet vaarantavat turvallisuutta. |

- A. Irronneet saumaukset korjataan, kiireellisyysluokka on 12 tai 13; vaurioiden seurausvaikutukset huomioiden. (11, 407)
- B. Kivien saumaukset korjataan sementtilaastilla. (11, 407)
- C. Kivien halkeamat injektoidaan polymeerillä tai sementillä. Lohjennut osa tai siirtynyt kivi ankkuroidaan liikkumattomaan rakenteeseen. Purkautuneiden kohtien täyttöön voidaan harkita betonivaluja. Saumat injektoidaan sementtilaastilla. Lohjenneet tiilet uusitaan. Kiireellisyysluokka on yleensä 12. (402, 406, 407)
- D. Rakenne uusitaan tai vahvennetaan. Kiireellisyysluokka on yleensä 11. (404, 405)

Taulukko M10. Kiinteät merimerkit, kulkureittien ja turvavarusteiden vaurioluokitus.

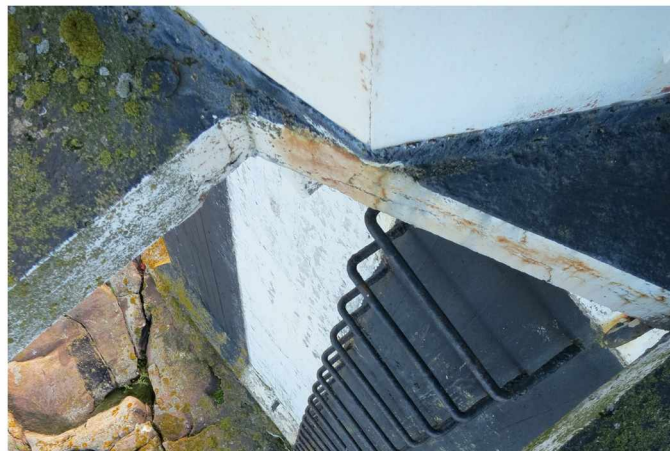
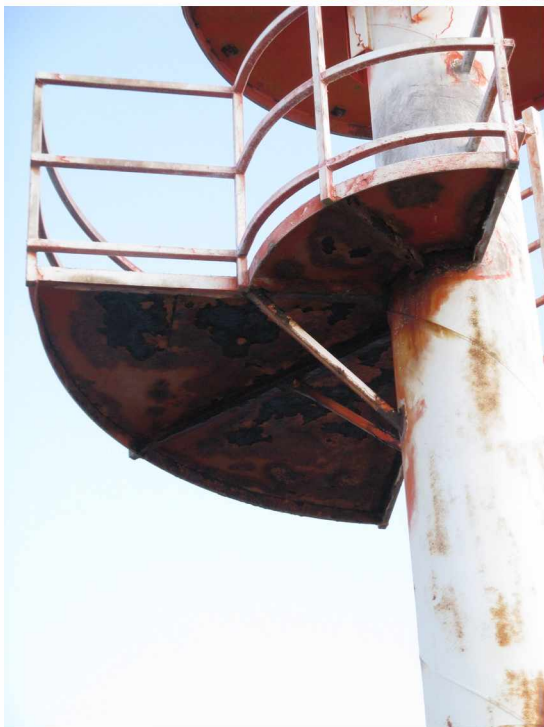
| Vaurio- luokka | Vaurio |
|---|---|
| 4 | Kulkureitin varuste on irronnut tai murtunut tai ei kestä normaalia kuormitusta. Varusteiden korrosio aiheuttaa turvallisuusriskin lähimmän kahden vuoden aikana. |

- A. Rakenteiden kantavuuteen vaikuttavissa kohdin, kuten ulokepalkkien hitsiliitosten korroosion kyseessä ollessa suositellaan paikkamaalausta kiireellisyysluokassa 12. Mikäli rakenteiden uusiminen ei ole kohtuuttoman vaikeaa, voidaan rakenteet kirjata uusittaviksi kiireellisyysluokassa 13. (202, 207)
- B. Kulkureittien turvakiskot ja selkäsuojukset ja työtasot lisätään kiireellisyysluokassa 11 tai 12. (518)
- C. Vaurioituneet rakenteet uusitaan ja puuttuvat rakenteet rakennetaan kiireellisyysluokassa 11 tai 12. (518, 201)
- D. Vaurioituneet rakenteet uusitaan kiireellisyysluokassa 10 tai 11. (518)

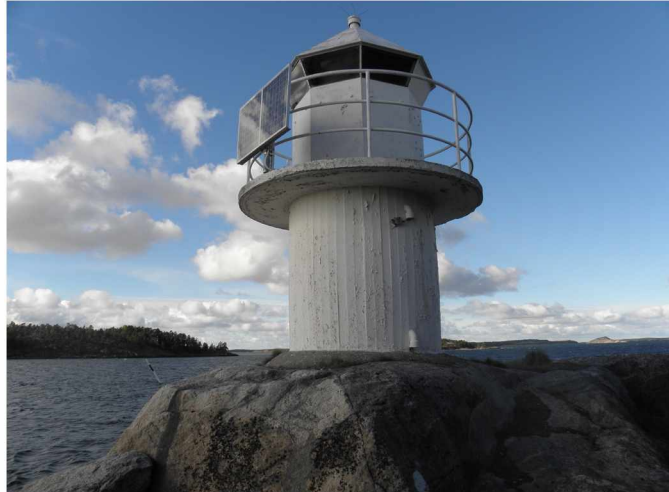
Taulukko M11 A. Kiinteät merimerkit, pinnoituksen ja rappauksen vaurioluokitus.

| Vaurio-luokka | Vaurio |
|---|--|
| 1 | Pinnoitteessa tai rappauksessa on yksittäisiä kolhujen aiheuttamia vaurioita tai pinnoite tai rappaus on paikoitellen irti alustastaan. |

- A. Vaurioituneet tai irronneet kohdat paikataan alkuperäisellä materiaalilla, kiireellisyysluokka on yleensä 12. (115)
- B. Pinnoitus uusitaan kokonaan, kiireellisyysluokka on yleensä 12. (115)

*Pinnoituksen ja
raappauksen
vaurioluokitus*

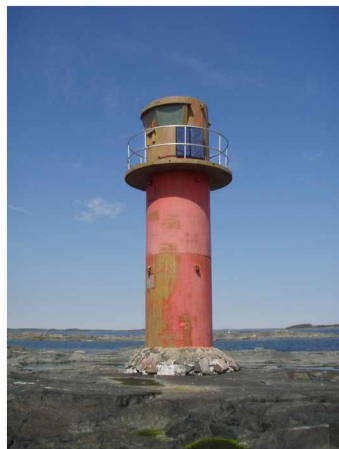
| Vaurio-luokka | Vaurio |
|---|--|
| 2 | Pinnoitteessa tai rappauksessa on runsaasti halkeamia tai verkkohalkeamia tai pinnoite tai rappaus on laajalla alueella irti alustastaan |

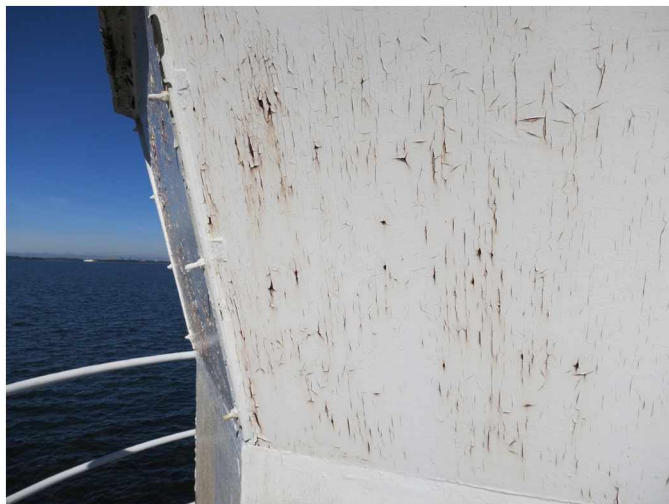
Taulukko M11 B. Kiinteät merimerkit, teräsverhouksen vaurioluokitus.

| Vaurio-luokka | Vaurio |
|---|---|
| 1 | Maalipinnassa on yksittäisiä kolhujen aiheuttamia vaurioita tai maali on paikoitellen irti alustastaan. Teräsverhouksessa ei ole vielä merkittävää ruostetta. |

- A. Vaurioituneet tai irronneet kohdat paikkamaalataan alkuperäisellä materiaalilla, kiireellisyysluokka on yleensä 12. (207)
- B. Maalaus uusitaan, ellei teräsverhouksessa ole syviä syöpymiä tai puhki ruostumista, kiireellisyysluokka on 12. Mikäli syviä syöpymiä tai puhkiruostumista on, teräsverhous uusitaan kiireellisyysluokassa 12. (202, 208)

*Teräsverhouksen
vaurioluokitus*

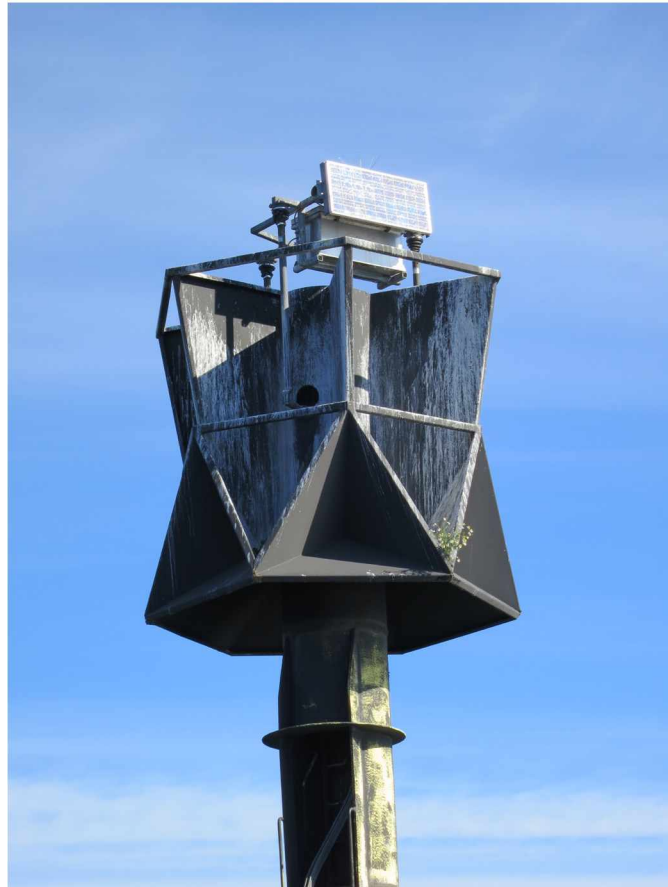
1

Taulukko M12. Kiinteät merimerkit, töherrysten vaurioluokitus.

- A. Töhryjen poistamista voidaan harkita, kiireellisyysluokka on töhryjen poistolle 12. Lintujen aiheuttamien töhryjen kyseessä ollessa voidaan harkita lintupiikkien asentamista. Yleensä toimenpiteenä on kuitenkin seuranta, kiireellisyysluokaksi kirjataan silloin 13. (11, 114, 207)
- B. Töhryt poistetaan, kiireellisyysluokka on 10 tai 11, kun merimerkin tunnusvärit on töhritty, muissa tapauksissa kiireellisyysluokka on 12. (114, 207)

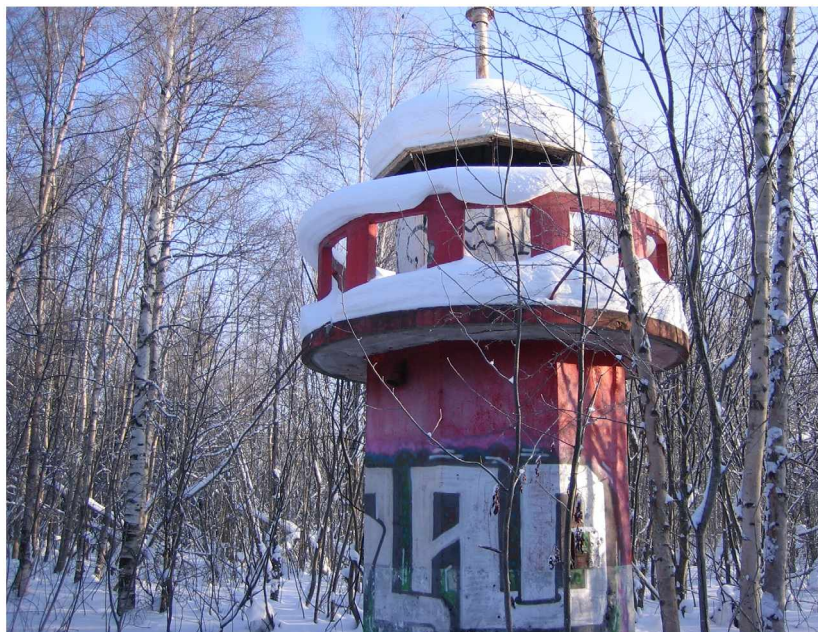
| Vaurio-luokka | Vaurio |
|---|---|
| 2 | Tunnusvärit on töhritty tai töherryksiä on yli kahden neliömetrin laajuisella alueella. |

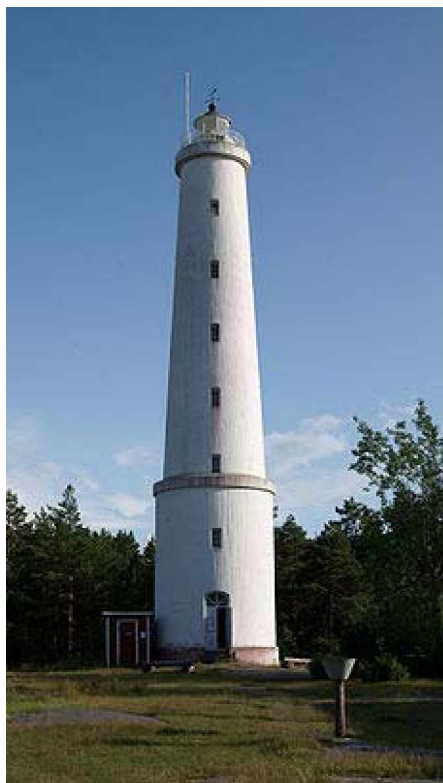
Kuva 1. Merimajakka.

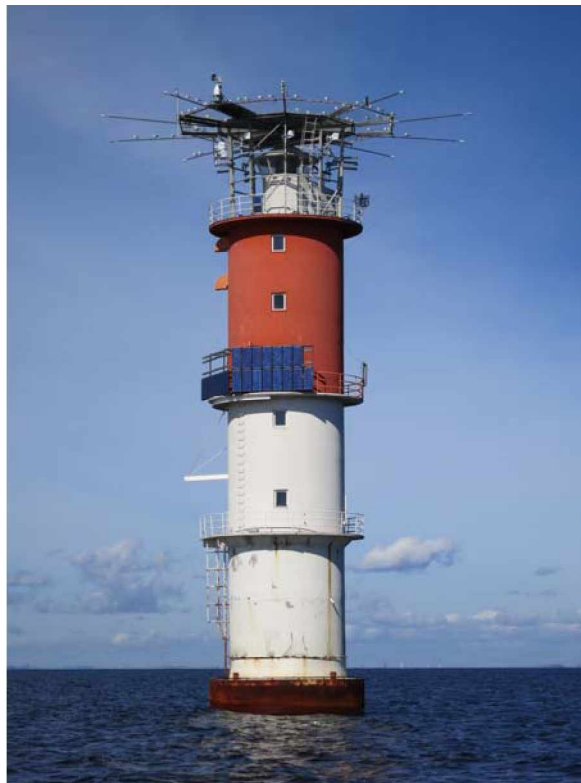
Kuva 2. Kasuunille perustettu merimajakka.

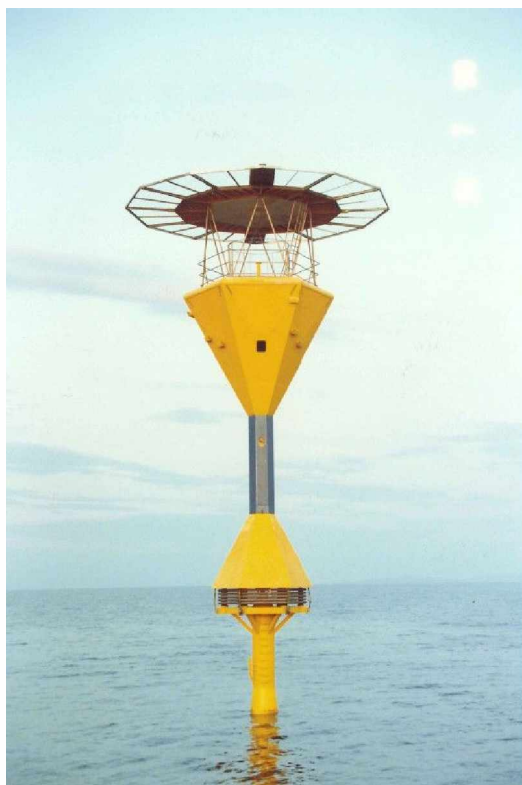
Kuva 3. Teräsrakenteinen merimajakka.

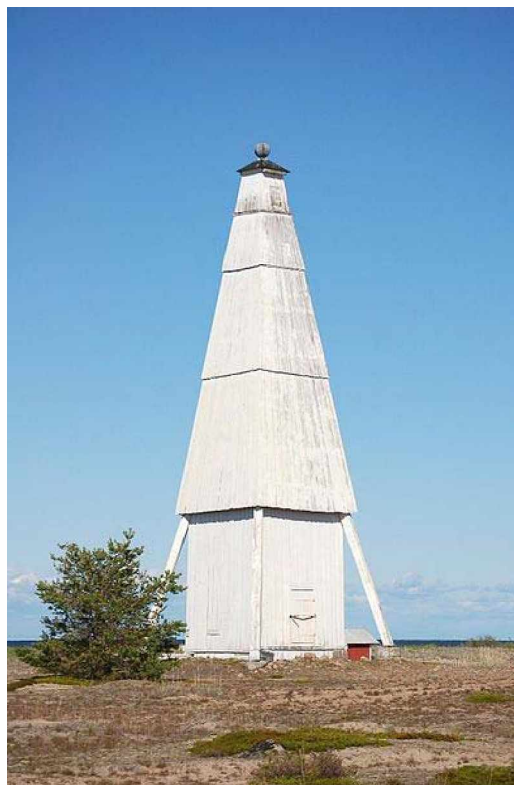
*Kuva 4. Tunnusmajakka eli pooki.
Tunnusmajakassa ei yleensä ole valolaitetta.*

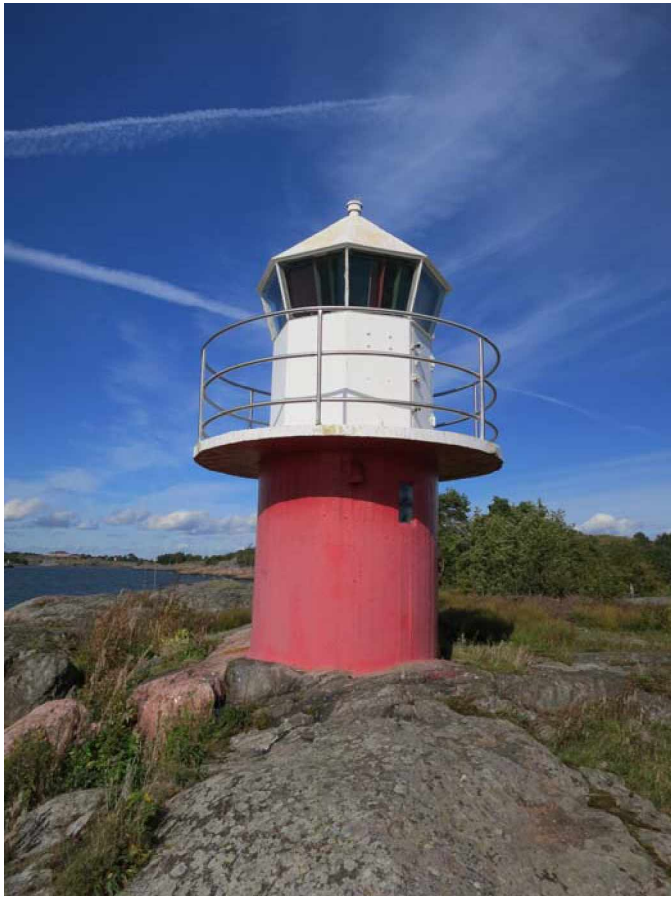
Kuva 5. Sektoriloisto.

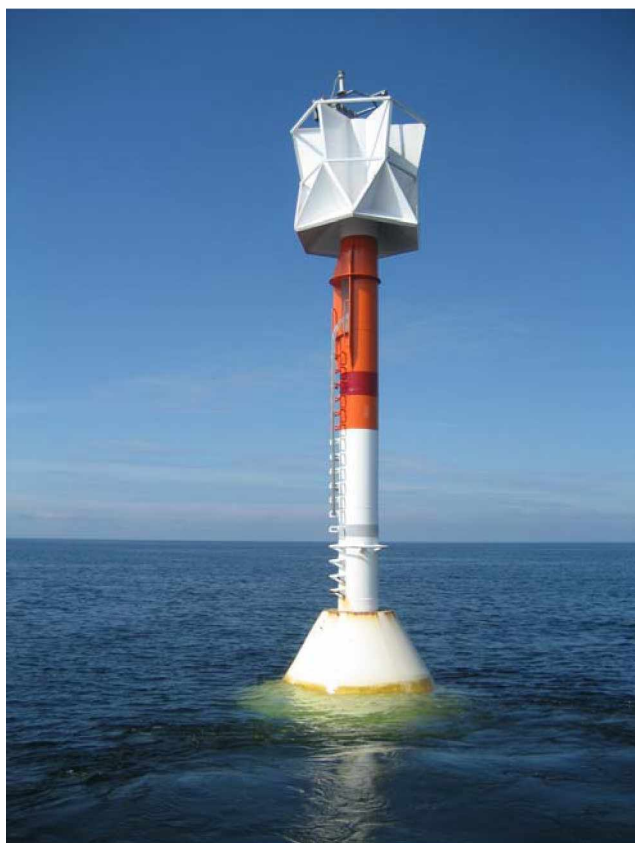
Kuva 7. Tutkamerkki. Tutkamerkki on reunamerkin kaltainen, mutta sijaitsee yli 50 m etäisyydellä väylän reunasta.

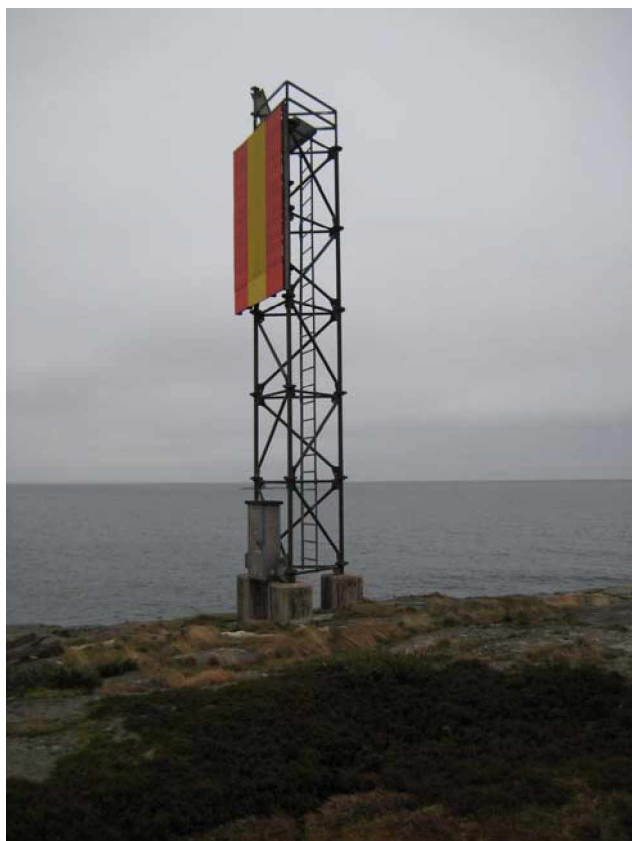
Kuva 8. Teräsristikkorakenteinen linjataulu.

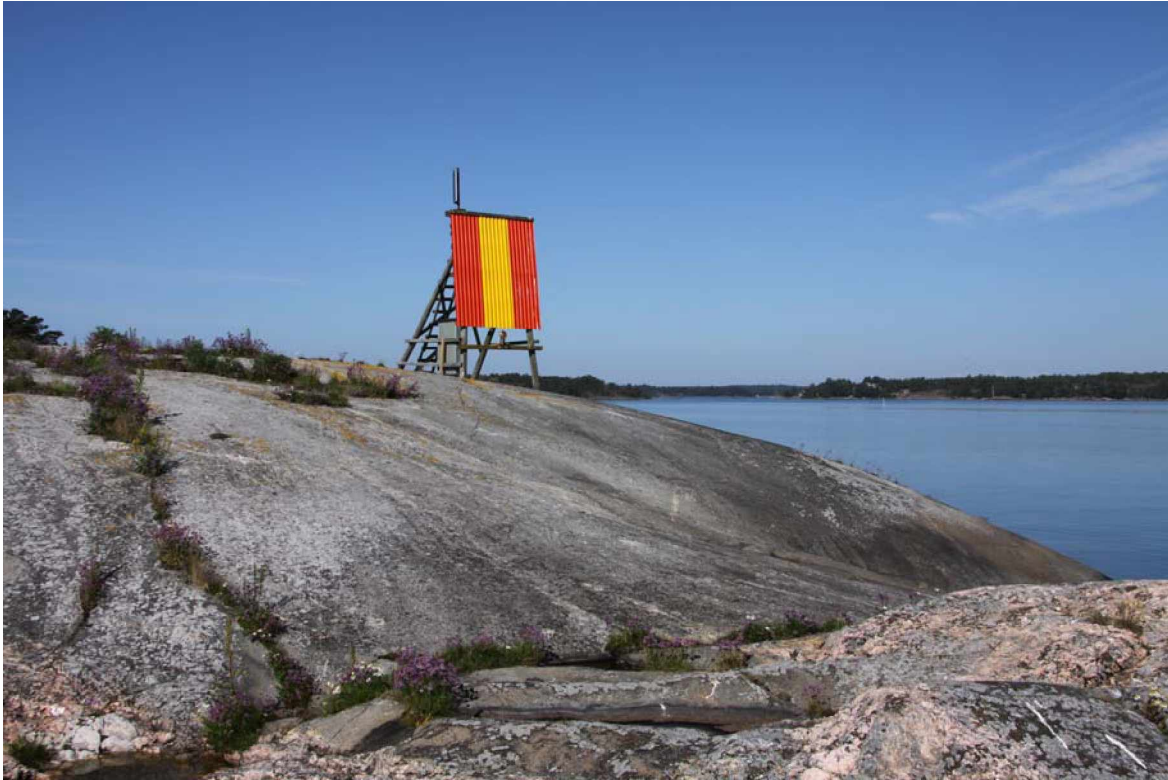
Kuva 9. Puurakenteinen linjataulu.

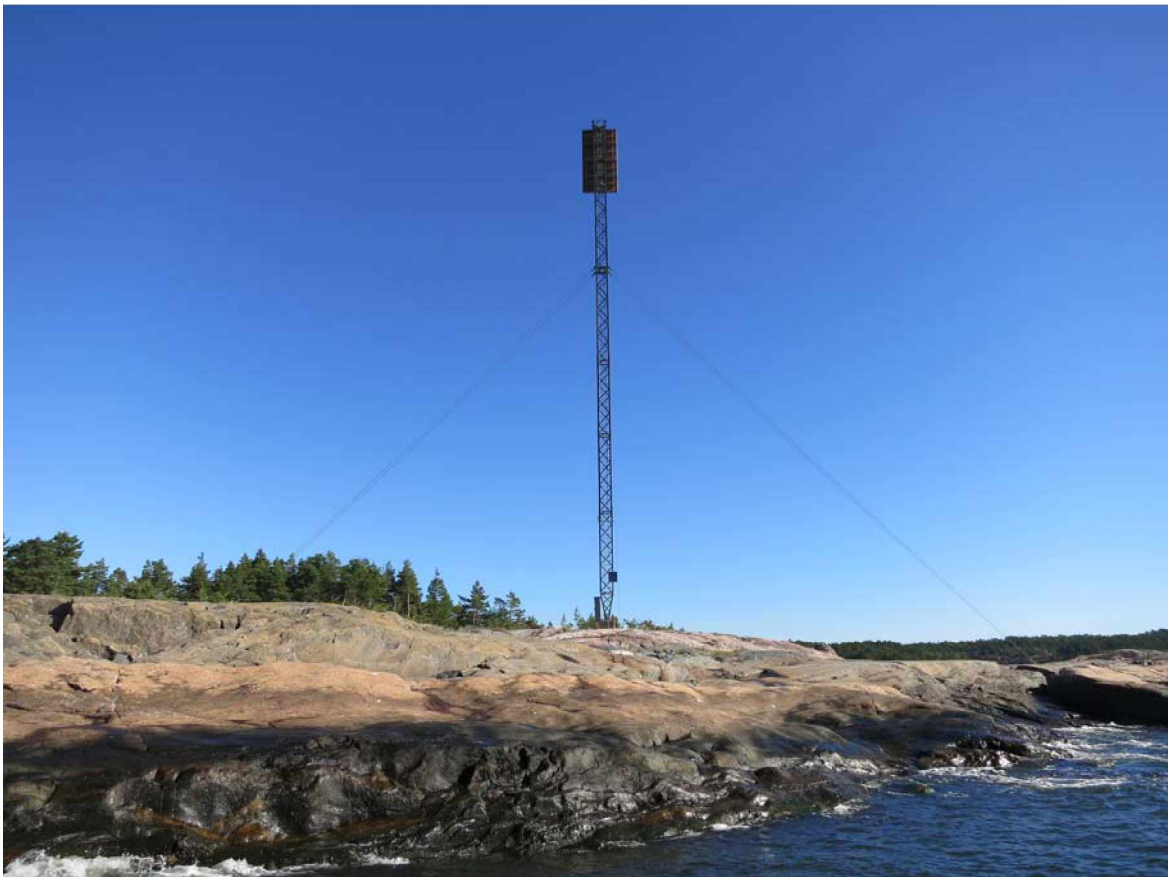
Kuva 10. Harustettu linjataulu.
